dossier.

Fukushima – Analyse et enseignements

FEVRIER 2012 (actualisation)

Forum nucléaire suisse

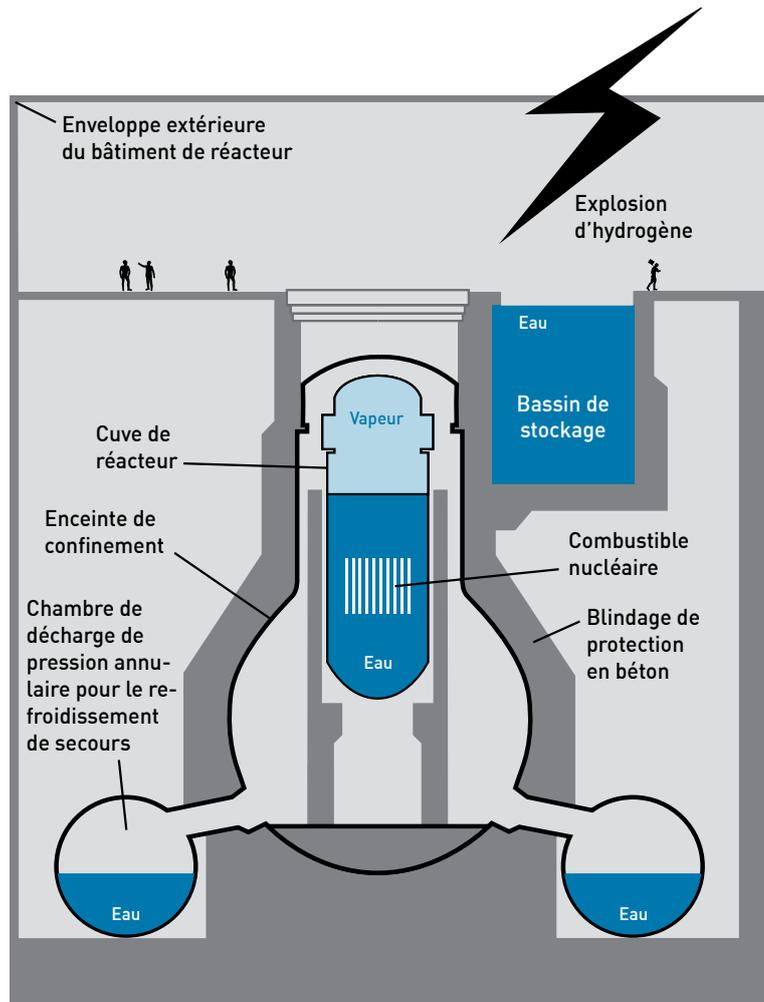
Dans la première journée qui a suivi le séisme, soit le 12 mars 2011 vers 15h36, une explosion d'hydrogène a détruit la partie supérieure du bâtiment de réacteur de la tranche 1, après que de l'hydrogène s'est échappé de l'enceinte de confinement vers l'intérieur du bâtiment de réacteur, au lieu d'être évacué par la haute cheminée prévue à cet effet. Le dispositif de dépressurisation de l'enceinte de confinement sans filtre mis à niveau à la fin des années 1990 aurait dû éviter la défaillance de l'enceinte de confinement en acier sous l'effet de la surpression dans un tel cas d'évènement. Or, il n'était de toute évidence pas dimensionné pour ce type d'évènement. Dans

Croquis en coupe très simplifié des tranches de réacteur de Fukushima-Daiichi
(Source: VGB Power Tech)

les réacteurs à eau bouillante japonais, le système de dépressurisation est relié à des éléments du système d'évacuation de l'air. De ce fait, et en raison de l'absence totale d'alimentation électrique, des soupapes d'arrêt importantes situées entre les deux systèmes peuvent être avoir été ouvertes. En outre, la chaleur importante dégagée peut avoir occasionné un défaut d'étanchéité de la fermeture supérieure de l'enceinte de confinement, entraînant la pénétration d'une grande quantité de gaz hydrogène dans le bâtiment de réacteur, ce qui occasionna des explosions d'hydrogène. D'autres études sont toujours en cours.

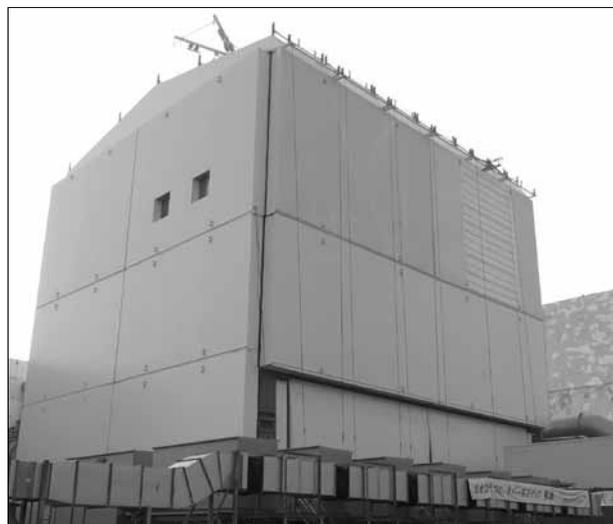
Sécurité à long terme: la mise en place de la protection de la tranche 1 a été terminée fin octobre 2011. (Photo: Tepco)
