## dossier.

# Fukushima – Analyse und Lehren

FEBRUAR 2012 (Update)

Nuklearforum Schweiz  
Geschäftsstelle  
Postfach 1021, 3000 Bern 14  
www.nuklearforum.ch

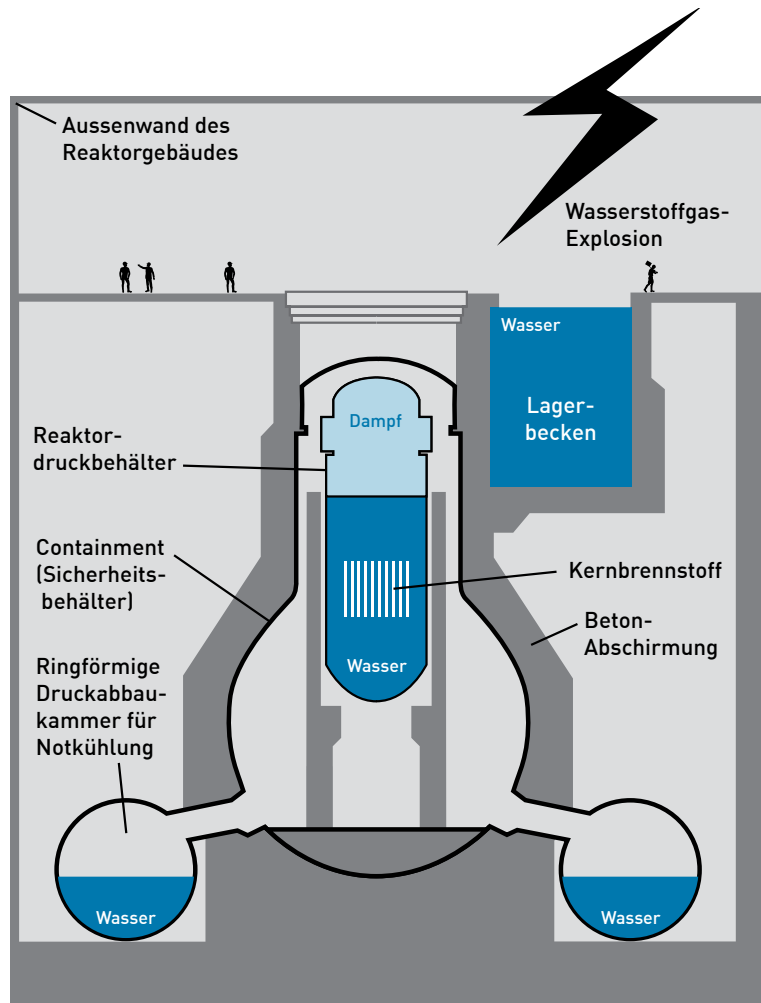
Stark vereinfachte  
Schnittzeichnung der  
verunfallten Reaktorblöcke  
in Fukushima-Daiichi.  
(Quelle: VGB Power Tech)

Im Block 1 versagte durch einen Operateurfehler – verbunden mit dem frühen Ausfall der Batterien – die wechselstromunabhängige Notkühlung bereits am 11. März 2011 vor Mitternacht. In der Folge begann der Reaktorkern zu schmelzen. Im Block 3 fielen die wechselstromunabhängigen Kühlmöglichkeiten erst am 13. März 2011 kurz vor 3.00 Uhr aus und die Kernschmelze dürfte nach diesem Zeitpunkt eingesetzt haben. Im Block 2 wurde dieser Punkt am 14. März 2011 um etwa 16.30 Uhr erreicht. Die Betreibergesellschaft Tepco vermutet, dass in allen drei Blöcken ein Teil der Kernschmelze auf den Boden des Reaktordruckbehälters gefallen ist.

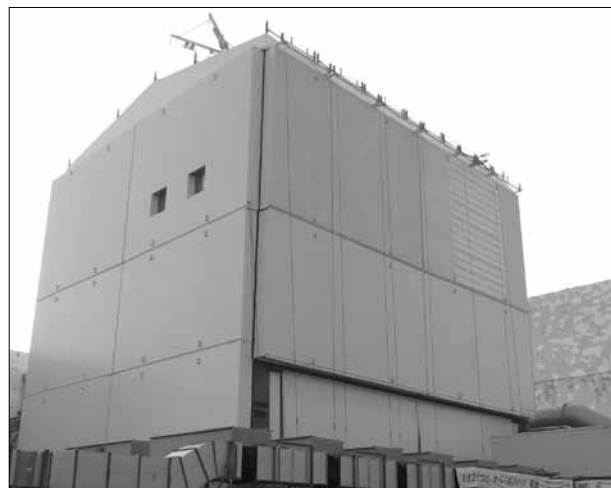
Langfristige Sicherung: Ende Oktober 2011 wurde die Schutzhülle des Blocks 1 fertiggestellt. (Foto: Tepco)

Zur langfristigen Sicherung der Anlage werden die stark beschädigten Blöcke mit einer Stahlkonstruktion umgeben, die mit einer wasserdichten, verstärkten Kunststoff-Folie bespannt ist. Beim Block 1 sind diese Arbeiten Ende Oktober 2011 erfolgreich abgeschlossen worden. Der Bau der Schutzhüllen der Blöcke 3 und 4 kann nach Angaben der Tepco frühestens im Sommer 2012 beginnen, da vorerst die Trümmer beseitigt werden müssen.
