dossier.

Fukushima – Analyse et enseignements

FEVRIER 2012 (actualisation)

Forum nucléaire suisse

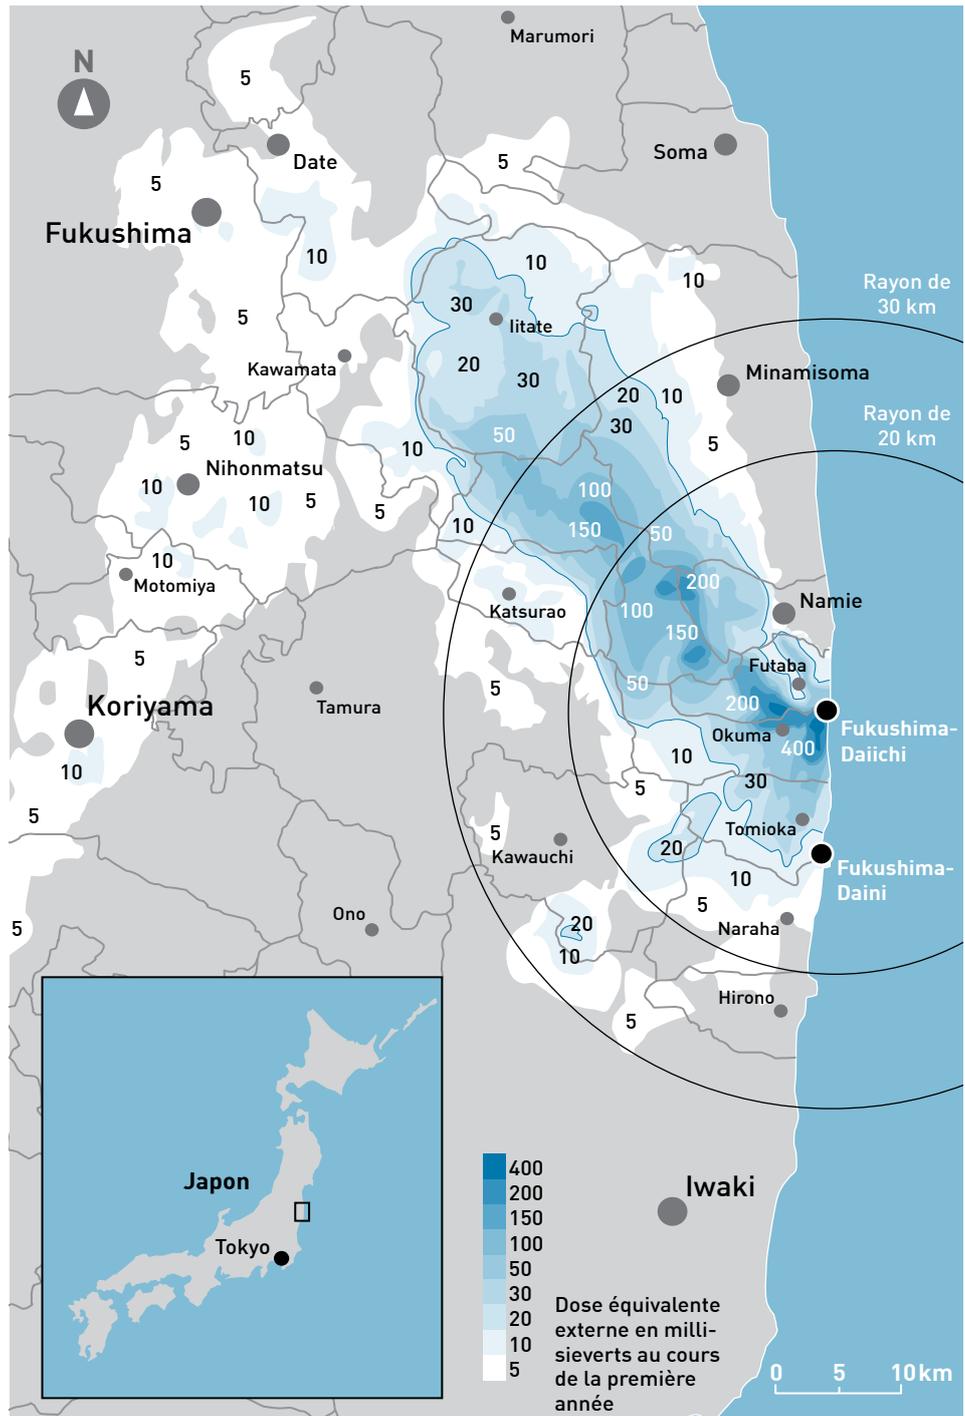
Dose équivalente d'exposition externe estimée pour un être humain séjournant en permanence à l'extérieur au cours de la première année écoulée après l'accident (jusqu'au 11 mars 2012).

[Source: Mext, ministère japonais de la Formation, de la Culture, des Sports, des Sciences et de la Technologie, 11 octobre 2011]
