Fukushima zwei Jahre nach der Naturkatastrophe

Beim Unfall im japanischen Kernkraftwerk Fukushima-Daiichi am 11. März 2011 wurden vier Reaktorblöcke schwer beschädigt und grosse Mengen radioaktiver Stoffe freigesetzt. Zwei Jahre später ist die Lage im Kraftwerk stabil und es ist kaum mit strahlenbedingten Erkrankungen zu rechnen. Trotz grosser Fortschritte wird die Bewältigung der Folgen der Mehrfachkatastrophe wegen der grossflächigen Zerstörungen durch Tsunamis noch Jahre dauern.

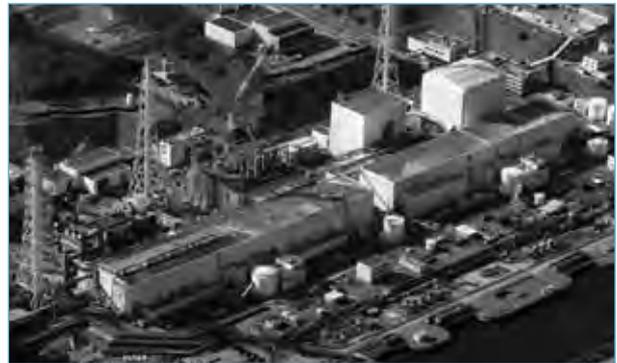
Fukushima-Daiichi zwei Jahre nach dem Unfall: der aktuelle Zustand der Blöcke 1 (rechts) bis 4 (links).

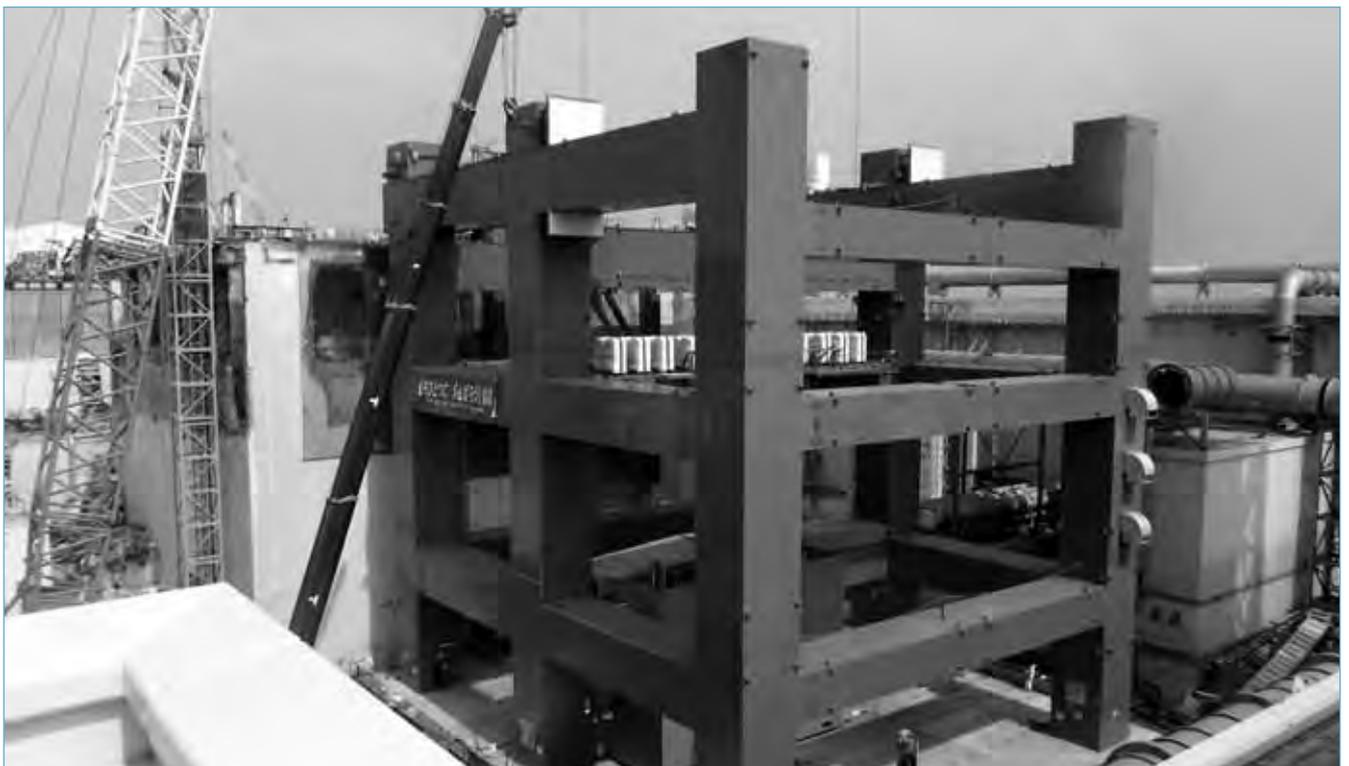
Hilfsstruktur zum späteren Entladen des Lagerbeckens: Stahlgerüst als Teil des Schutzgebäudes von Block 4.

Ende Oktober 2011 wurde die Schutzhülle um den Block 1 fertiggestellt. Zurzeit wird das Schutzgebäude für Block 4 errichtet. Der Bau des Schutzgebäudes von Block 3 wird gegenwärtig vorbereitet und beginnt, sobald der Schutt auf dem Dach abgetragen ist. Die drei Abdeckungen unterscheiden sich in Funktion und Aussehen, je nach dem Zustand des jeweiligen Blocks. Das Reaktorgebäude von Block 2 ist intakt geblieben und benötigt keinen Schutzbau.

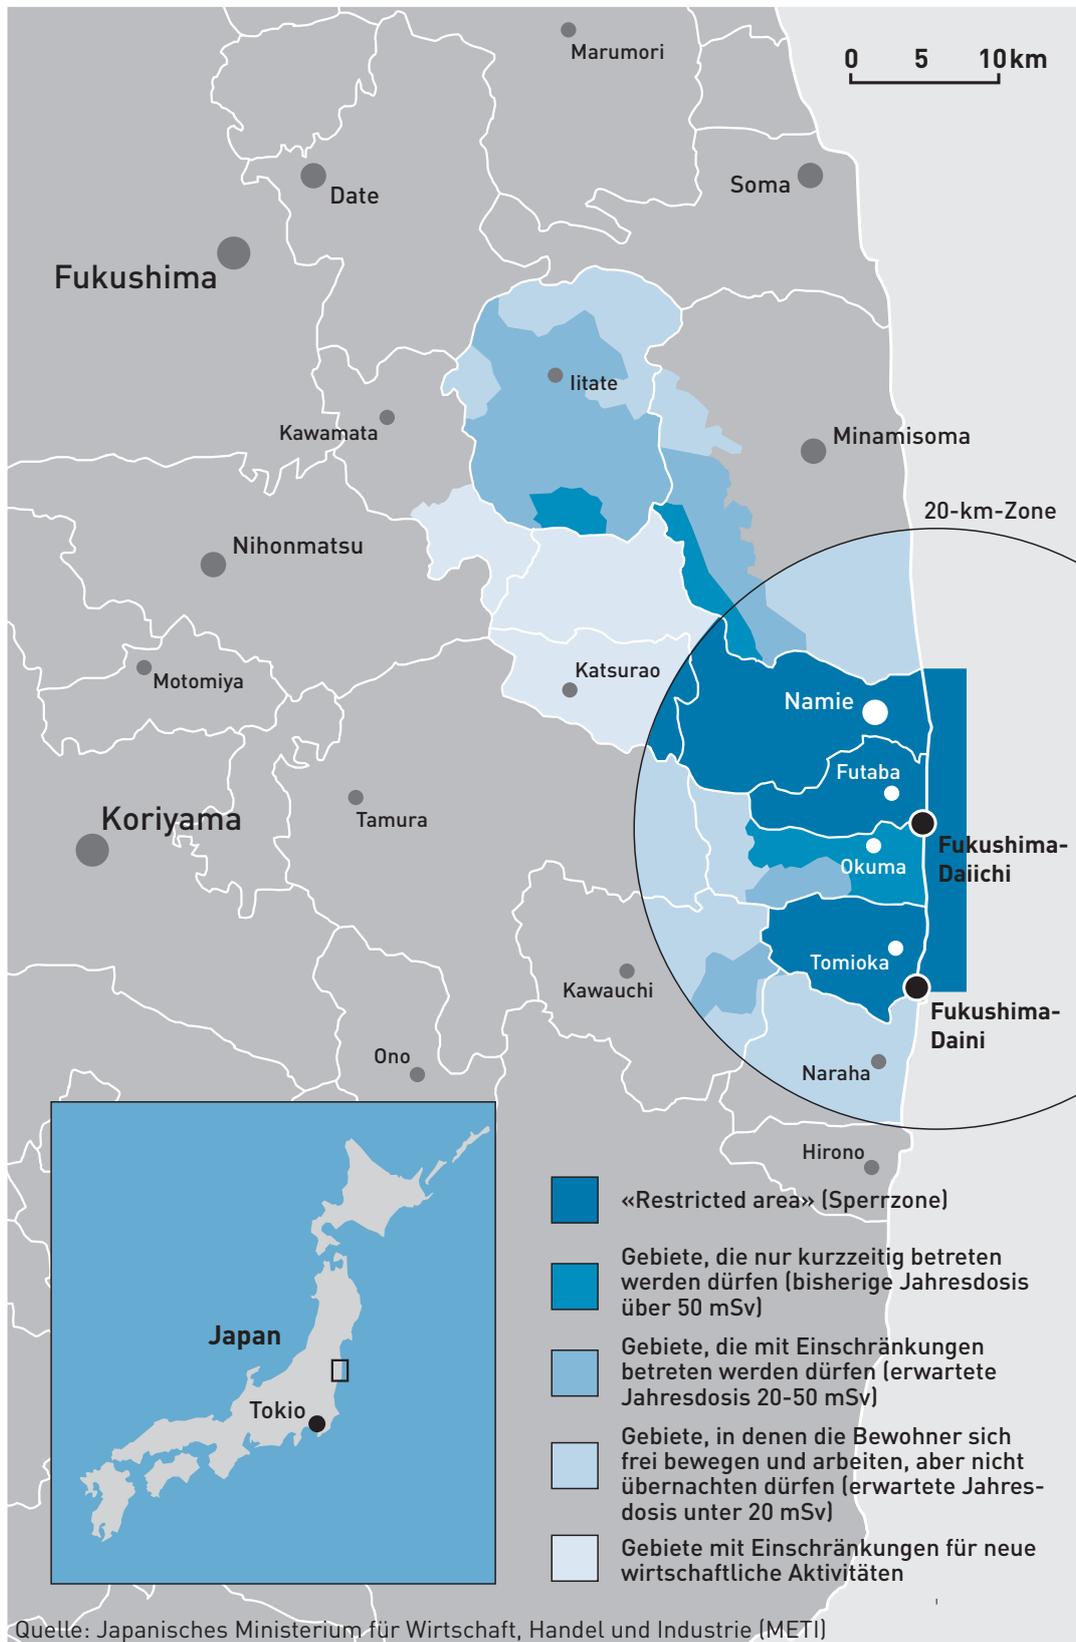
Die aktuellen behördlichen Verfügungen in den Evakuationszonen und in den nach dem Unfall zum Verlassen empfohlenen Gebieten (Stand Ende 2012).

Die radioaktiv kontaminierten Teile des evakuierten Gebiets werden seit April 2012 schrittweise wieder freigegeben. Die japanischen Behörden wenden dabei ein abgestuftes System an (siehe Karte) an, das auf den aktuell zu erwartenden Strahlenbelastungen beruht. Der dabei angewendete Grenzwert von 20 Millisievert pro Jahr (mSv/a) entspricht etwa einer jährlichen Ganzkörper-Computertomographie, was heisst, dass die

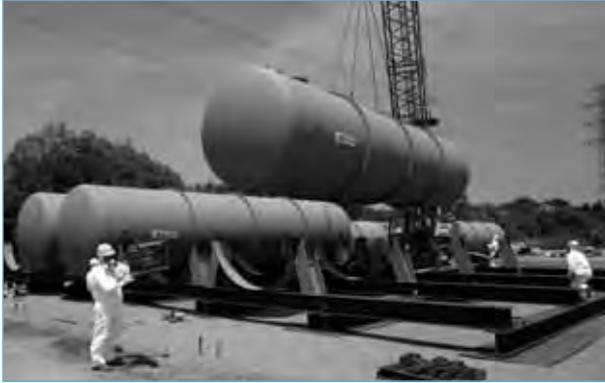
Komplexes Wassermanagement: Installation von Wasser-tanks auf der Kraftwerksanlage.

Eine besondere Herausforderung für die Tepco ist das Wasser- und Abfallmanagement auf dem Areal. Das kontaminierte Wasser wird innerhalb des Geländes aufgefangen und gefiltert. Die abgeschiedenen radioaktiven Stoffe werden als betonierte Abfälle konditioniert und zwischengelagert. Gegenwärtig wird eine weitere, grössere Wasseraufbereitungsanlage in Betrieb genommen, da die anfangs erstellte Hauptanlage in ihrer Leistungsfähigkeit begrenzt ist. Das so gereinigte Wasser wird weiterhin auf dem Kraftwerksgelände gelagert, da es nicht ins Meer abgelassen werden darf, obwohl die radioaktive Belastung heute gering ist. Das kontaminierte Wasser im Boden unter dem Kraftwerk wird ebenfalls gefasst und abgepumpt, sodass es kaum mehr ins Meer gelangen kann. Das aus der höher liegenden Region im Westen zufließende Grundwasser wird über eine neue Drainageleitung um die Anlage herumgeleitet.

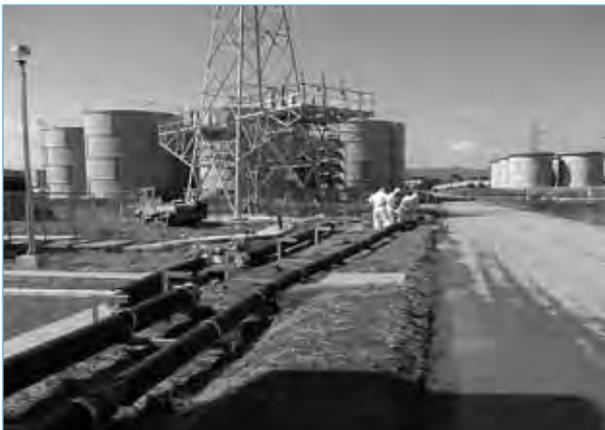
Umweltmanagement: Das zufließende Grundwasser wird über einen Bypass um die Anlage herumgeleitet.
